Application de renforts composites aux ouvrages d'assainissement en meulière enduite

S. Kesteloot¹, C. Djelal¹, I. Benslimane²

RÉSUMÉ. Cette étude s'intègre dans le projet RESAME. Une réduction des coûts de réhabilitation de l'ordre de 20% à efficacité équivalente constitue l'objectif principal de ce projet tout en diminuant le temps d'intervention sur site. La première partie permet de retracer l'histoire, de donner les différentes étapes de la construction des égouts de Paris et de faire le point sur les pathologies et les techniques de réparation et d'auscultation de ces ouvrages. Une synthèse bibliographique sur l'application de cette technique de réparation à des ouvrages en maçonnerie complète cette partie. La seconde partie, à caractère expérimental a pour but de caractériser les matériaux et en particulier l'interface enduit/colle/composite.

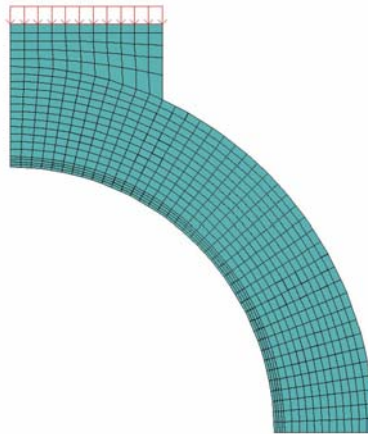
Le modèle est maillé automatique avec des éléments quadrangulaires.

Figure 5. Maillage et zone de chargement

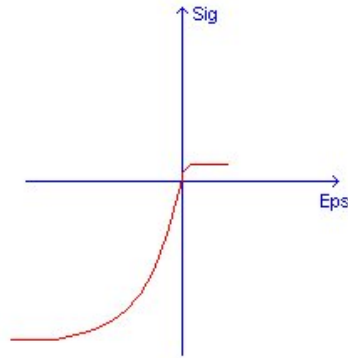
Les lois de comportement adoptées pour la maçonnerie et pour l'enduit sont des lois exponentielles (Figure 6). Le bloc de chargement est modélisé en élasticité linéaire.

Figure 6. Loi de comportement exponentielle

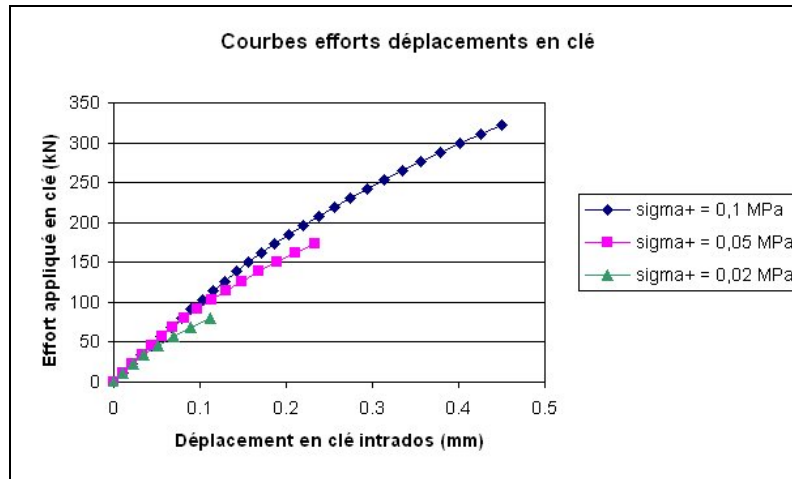
Les courbes charge-déplacement en clé intrados sont données ci-après pour plusieurs valeurs de la résistance à la traction adoptée pour la maçonnerie. Lors de l'application d'un chargement croissant, le modèle désactive les éléments dont la déformation maximale dépasse les seuils définis par la loi de comportement. Le comportement de la voûte correspond au comportement rencontré dans la théorie. De plus, il est représentatif des mécanismes de déformations d'un collecteur ovoïde enterré.

La charge de ruine est ici définie comme le dernier pas de chargement atteint par le calcul (pas ne permettant plus la convergence du calcul). Les courbes ne permettent pas de définir un chargement limite.

Figure 7. Courbes charge/déplacement en clé de voûte

La charge de ruine calculée est fortement dépendante de la contrainte de traction rentrée dans le modèle. La contrainte de traction qui correspond à l'ordre de grandeur de la charge de ruine attendue est très faible (0,02 MPa).

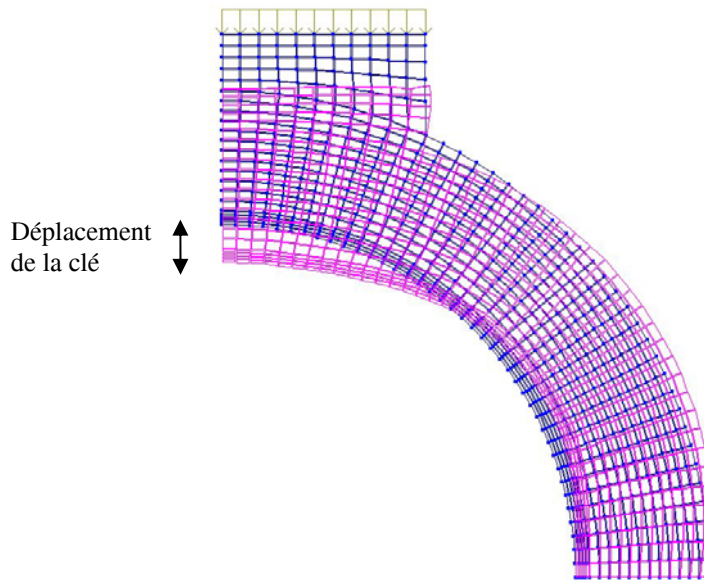
La déformée du modèle est représentée par le graphe ci-dessous (contrainte 0,02 MPa).

Figure 10. *Déformée de la voûte*

Le déplacement maximal vertical en clé intrados au dernier pas de chargement est de 0,11 mm. Le déplacement maximal horizontal aux reins, c'est-à-dire la jonction entre la clé de voûte et le reste de la voûte, est de 0,05 mm.

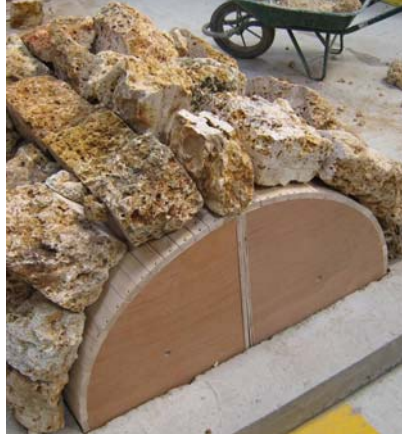
Des blocs de meulière ont été disposés sur les cintres afin de réaliser un maillage. Les pierres ont été choisies de manière à ce qu'elles soient de la même épaisseur et de la même origine. Une bâche a été placée sur les cintres en bois avant de maçonner les blocs de meulière sur les coffrages afin d'empêcher l'eau du liant de s'infiltrer dans le bois des coffrages. Les performances et les propriétés du mortier qui servira à assembler les blocs et à faciliter le décoffrage seront alors conservées.

Figure 13. *Positionnement des pierres*

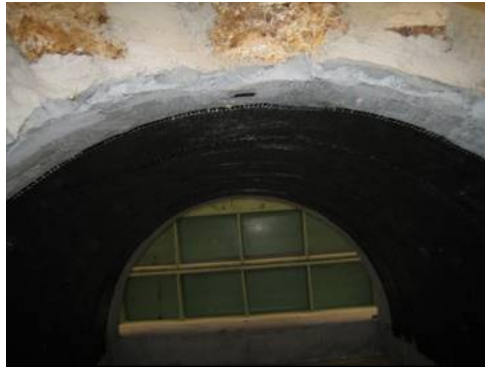
Les blocs sont ensuite maçonnés. L'enduit est ensuite disposé puis lissé. Les renforts ont été collés sur la totalité de la voûte comme le montre la figure 14. Le collage a été réalisé suivant le CCT 3/04-424. Le tissu est collé en appliquant une couche de résine sur les bandes de 20 cm de tissus préalablement découpées. La colle doit pénétrer intégralement le tissu. Puis les bandes de tissus sont disposées sur la voûte en juxtaposition.

Figure 14. *Disposition des renforts*

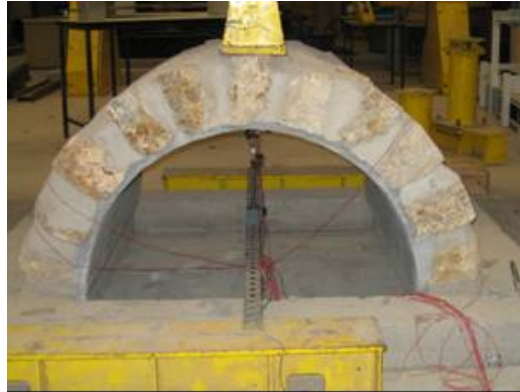
Les essais sont réalisés pour un seul chargement vertical en voûte. Afin de répartir la charge uniformément en clé de voûte, un profilé métallique est placé sur celle-ci.

Figure 15. Principe de l'essai

Le vérin a une capacité de 250 kN. L'ensemble des essais est piloté en déplacement à raison de 1 mm/min.

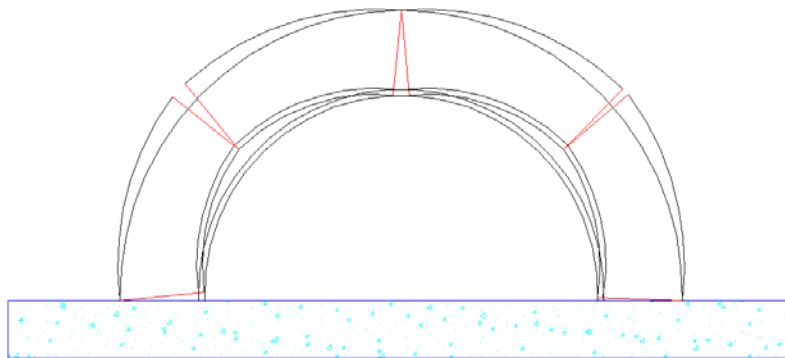
Concernant la voûte non renforcée, les fissures sont apparues dans les joints du mortier au niveau des reins à l'extrados et en clé de voûte à l'intrados. L'ensemble des fissures est continu dans la longueur de la voûte. Le mécanisme de ruine est présenté en figure 16. La disposition des rotules plastiques correspond aux calculs théoriques et numériques.

Figure 16. Mécanisme de rupture des voûtes non renforcées

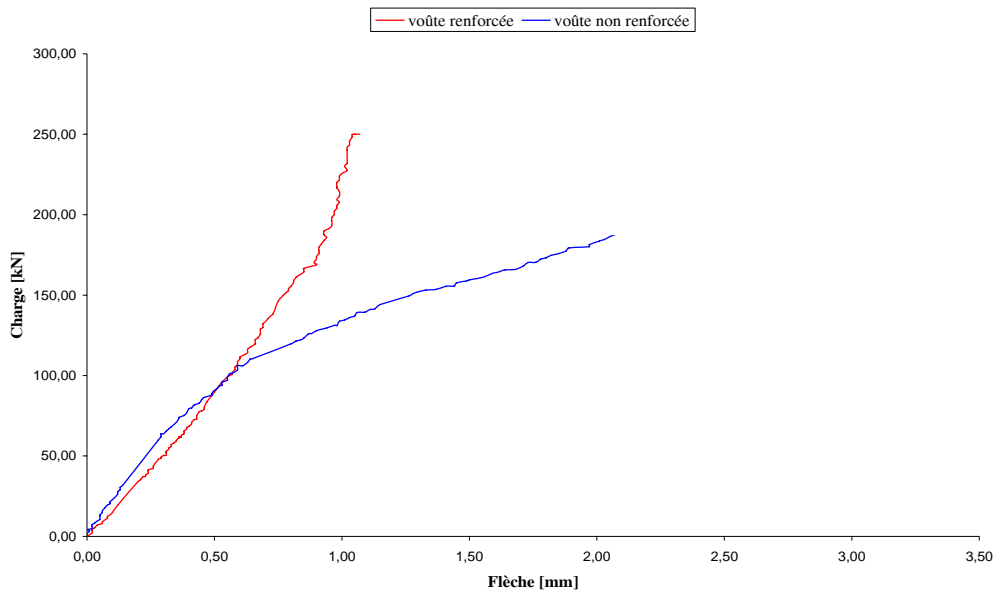
Une comparaison des voûtes non renforcées et renforcées est effectuée. En terme de déplacement en fonction de la charge, il est constaté une plus grande rigidité de la voûte renforcée. En effet, la voûte non renforcée fait apparaître une plus grande ductilité. La voûte renforcée présente une rigidité globale constante. La figure 17 compare les courbes charge/flèche en clé des deux voûtes.

Figure 17. Courbes charge/déplacement de la clé de voûte

D'un point de vue comportemental, un gain de flèche est donc constaté. Concernant l'apparition de la fissuration, la première fissure a eu lieu à 115 kN pour la voûte non renforcée et à 235 kN pour la voûte renforcée. La charge de fissuration a donc été doublée.
